EPÄSYMMETRISEN
KUORMITUKSEN JA YLIAALTOJEN
MITTAUKSET

Mikkelin ammattikorkeakoulun
rakennuksissa

Opinnäytetyö
Sähkötekniikan koulutusohjelma

Huhtikuu 2010

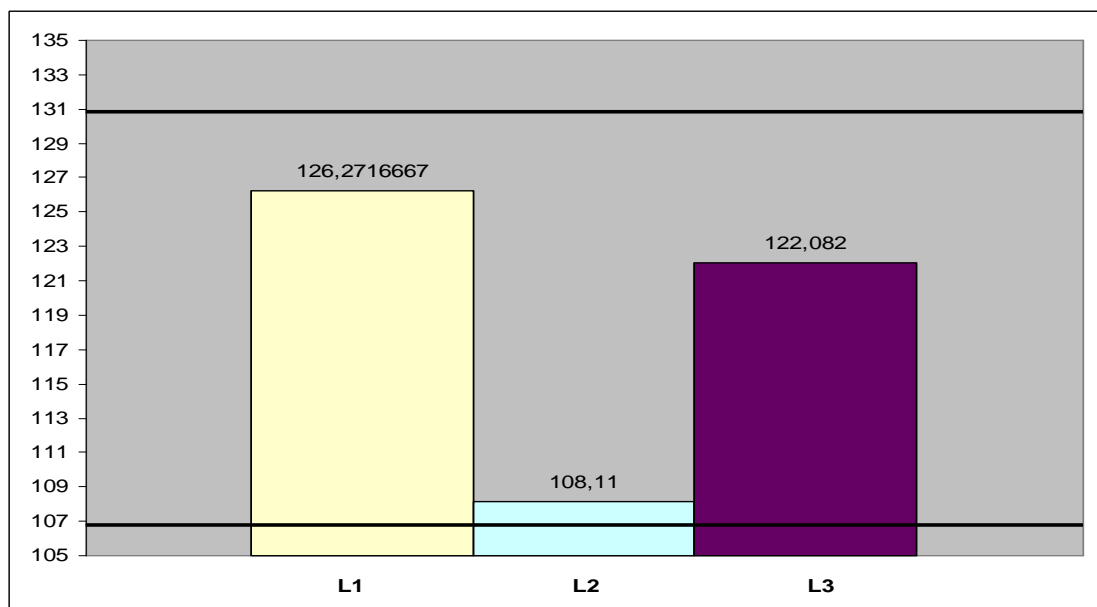
LNKIN keskuksella on vinokuormitusta, kuten kuvasta 2 näkyy. Kuvassa 2 on jokaisen vaiheen keskimääräinen virta mittausajalta. Suurin kuormitus on 1. vaiheella ja pienin 2. vaiheella. 1. ja 2. vaiheen virrat eroavat toisistaan noin 18,16 ampeeria. Vaihevirtojen keskiarvo on 118,82 A, josta 10 % raja on laskettu. Kuvassa 2 näkyy myös 10 % suositusrajat vinokuormitukselle. Virta ovat rajojen sisäpuolella, joten kuormitusta ei välttämättä tarvitse tasoittaa.

KUVA 2. A-rakennuksen LNKIN keskuksen vinokuormitus 10 % suositusrajoineen.

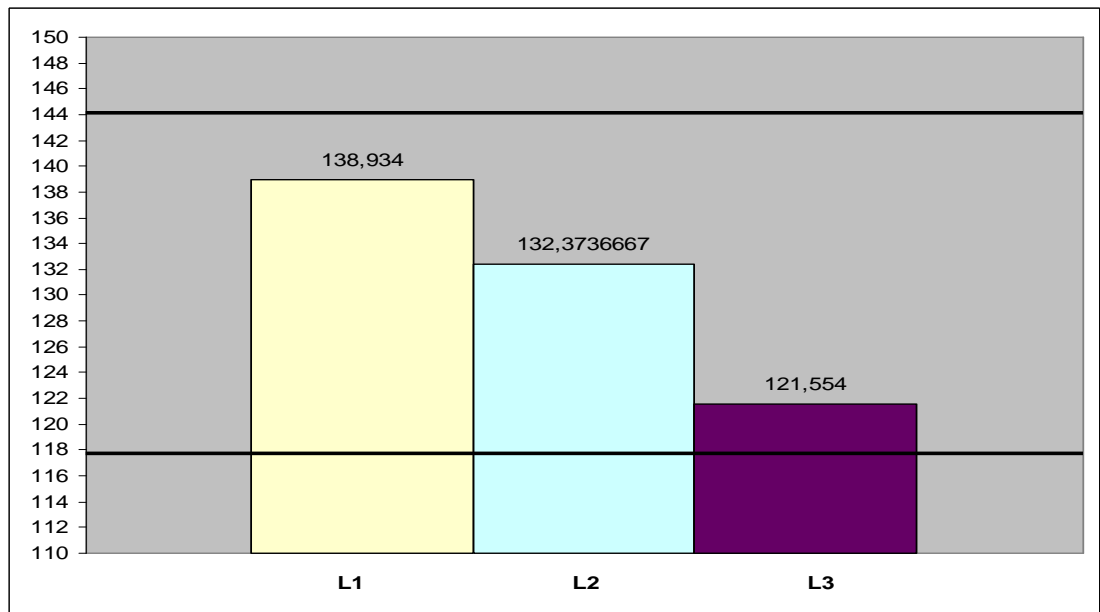
LNKIP keskuksessa on vinokuormitusta, mutta se pysyy suositus rajojen sisällä, kuten kuvasta 5 näkee. 1. vaiheella oli eniten kuormitusta, keskimäärin 138,93 A, ja 3. vaiheella vähiten 121,55 A. Keskimäärin LNKIP keskuksessa meni enemmän virtaa kuin LNKIN keskuksessa (katso liite 2). Tämä johtunee laboraatio laitteista sekä ilmastointi laitteista, jotka ovat tämän keskuksen perässä.

KUVA 5. A-rakennuksen LNKIP keskuksen vinokuormitus 10 % suositusrajoineen.

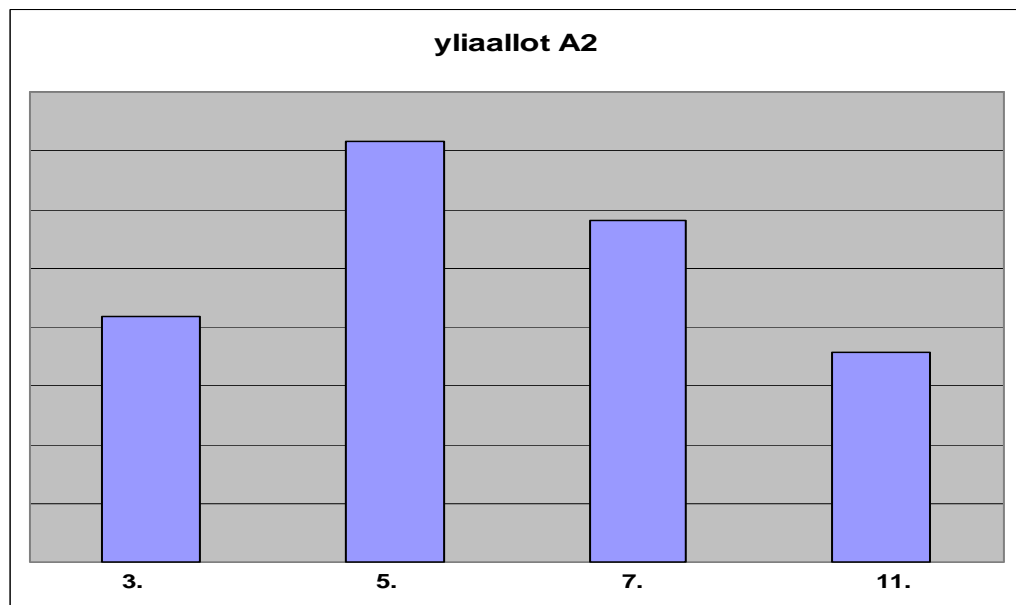
Kuvassa 6 on LNKIP keskuksen yliaaltovirta jakauma. Kuten kuvasta 6 näkee, on 5. ja 7. yliaaltoja enemmän kuin 3. yliaaltoa. Tämä johtunee siitä, että 3-vaihe laitteita on enemmän kuin yksi vaiheisia. Ilmastoinnin puhaltimien taajuusmuuntajat ja laboratorioden 3-vaihe laitteet aiheuttavat viidettä, seitsemättä ja yhdennettätoista yliaaltoja.

KUVA 6. A-rakennuksen LNKIP keskuksen yliaallot.

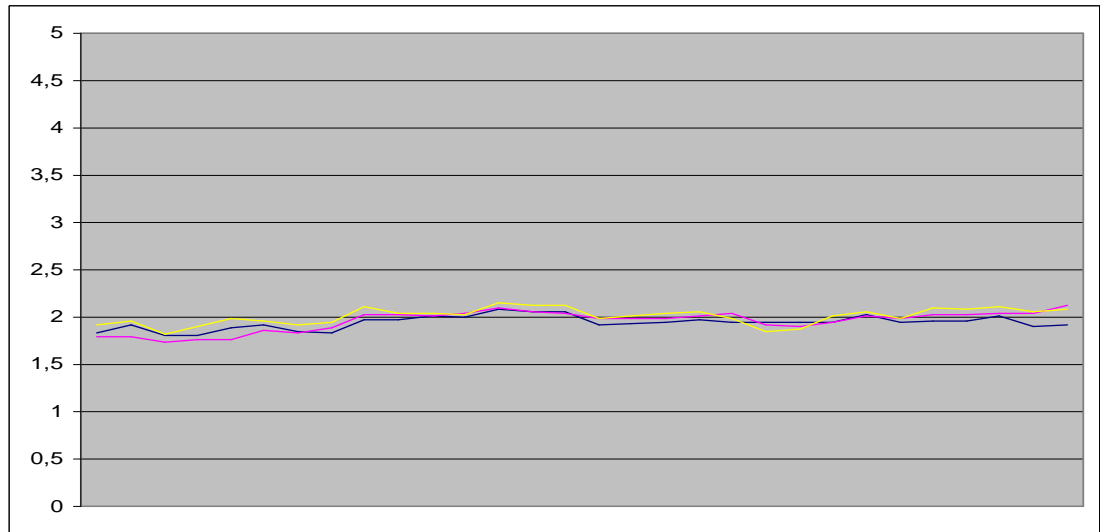
LNKIP keskuksen jännitesärö oli keskimäärin 2 %, kuten kuvasta 7 näkee. Tämä määrä ei ole juuri haitallista ja standardin mukaan jännitteen laatu jännitesärön osalta voidaan luokitella korkeaksi.

KUVA 7. A-rakennuksen LNKIP keskuksen jännitesärö.

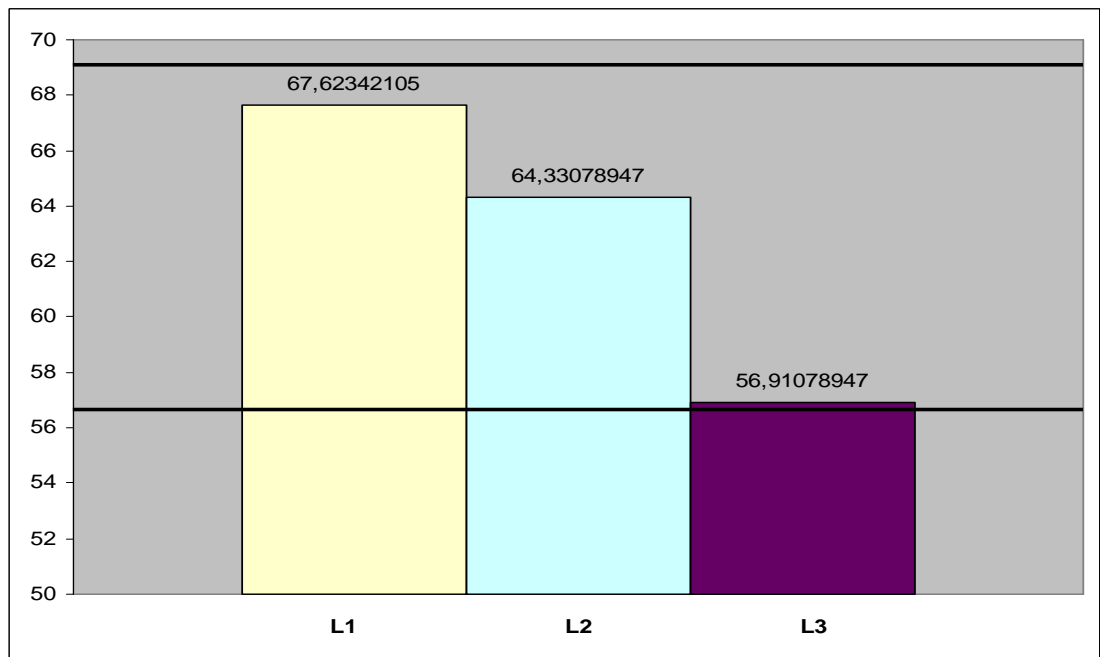
Kuvassa 8 näkyy C-rakennuksen jokaisen vaiheen keskimääräinen virta vinokuormituksen suositusrajoineen. Suurin kuormitus on 1. vaiheella (67,62 A) ja pienin 3. vaiheella (56,91 A). Näiden vaiheiden välinen kuormitus ero on 7,71 ampeeria. Kuten kuvassa 8 voi havaita, vinokuormitusta on mutta se pysyy suositusrajojen sisällä eikä kuormitukset ole niin suuria, että korjaukseen tässä asiassa olisi välttämättä syytä.

KUVA 8. C-rakennuksen vinokuormitus 10 % suositusrajoineen.

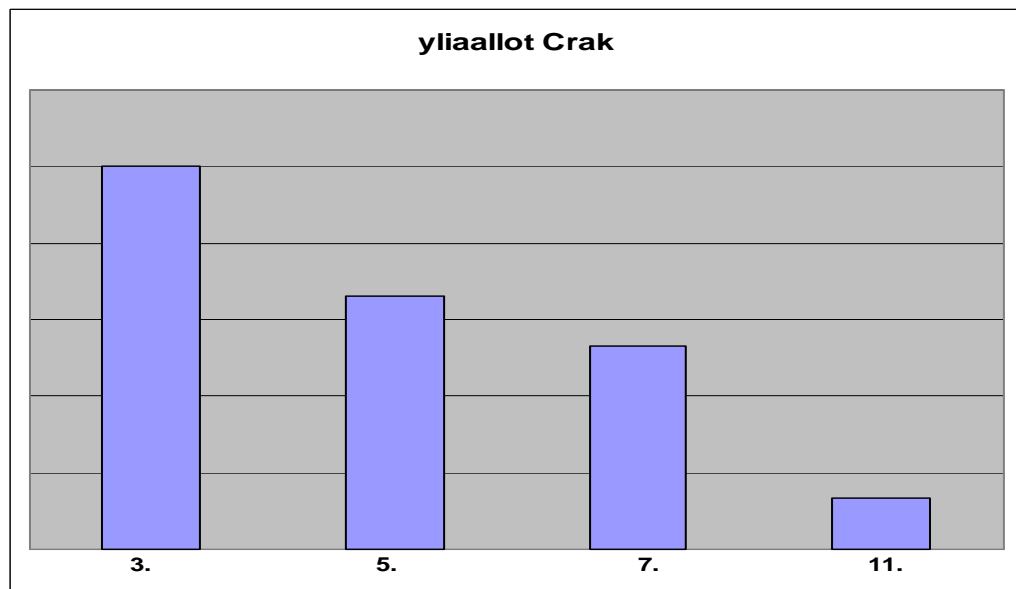
Kuvassa 9 on C-rakennuksen yliaaltovirtojen jakauma. Eniten C-rakennuksessa on 3. yliaaltoa. Eniten 3. yliaaltoa C-rakennuksessa syntyy luultavimmin tietokoneista. Muita yliaaltoja C-rakennukseen aiheuttavat muun muassa ilmastointilaitteet. Yliaaltovirrat ovat yllättävän suuria (katso liite 3), joten niiden suodattaminen on luultavimmin suositeltavaa.

KUVA 9. C-rakennuksen yliaallot.

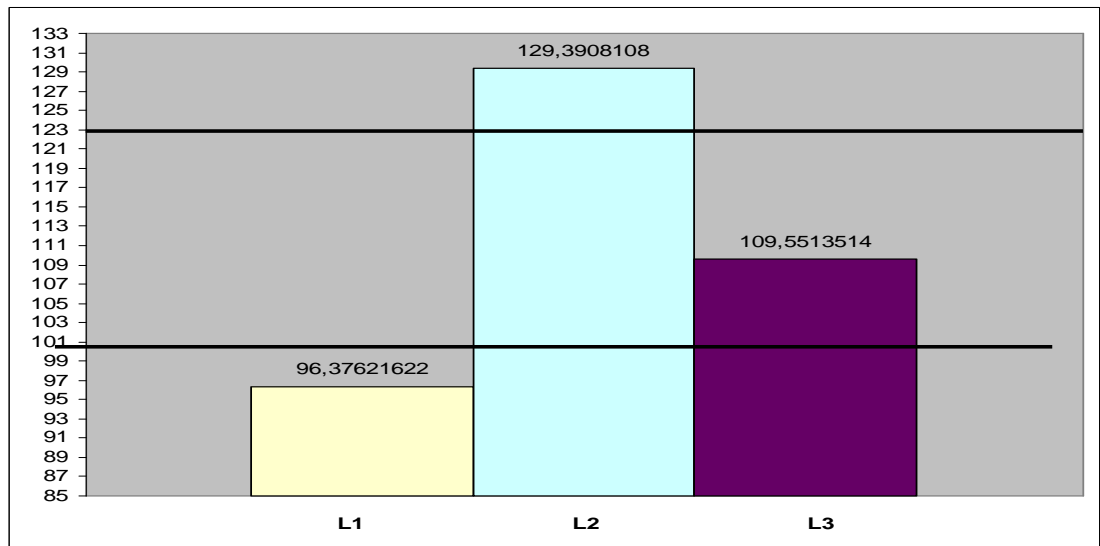
Kuvassa 11 on esitetty D-rakennuksen jokaisen vaiheen keskimääräinen virta ja vinokuormituksen suositusrajat. Suurin kuormitus yllättäen on 2. vaiheella (129,39 A) ja pienin 1. vaiheella (96,37 A). 2. ja 1. vaiheen virrat erosivat toisistaan noin 33,02 ampeeria. Vinokuormitusta on selvästi. 2. vaiheen virta on suositusrajan yläpuolella ja 1. vaiheen virta suositusrajan alapuolella. On suositeltavaa, että kuormitusta 2. vaiheelta siirretään 1. vaiheelle, jotta kuormituksia saadaan tasoitettua.

KUVA 11. D-rakennuksen vinokuormitus 10 % suositusrajoineen.

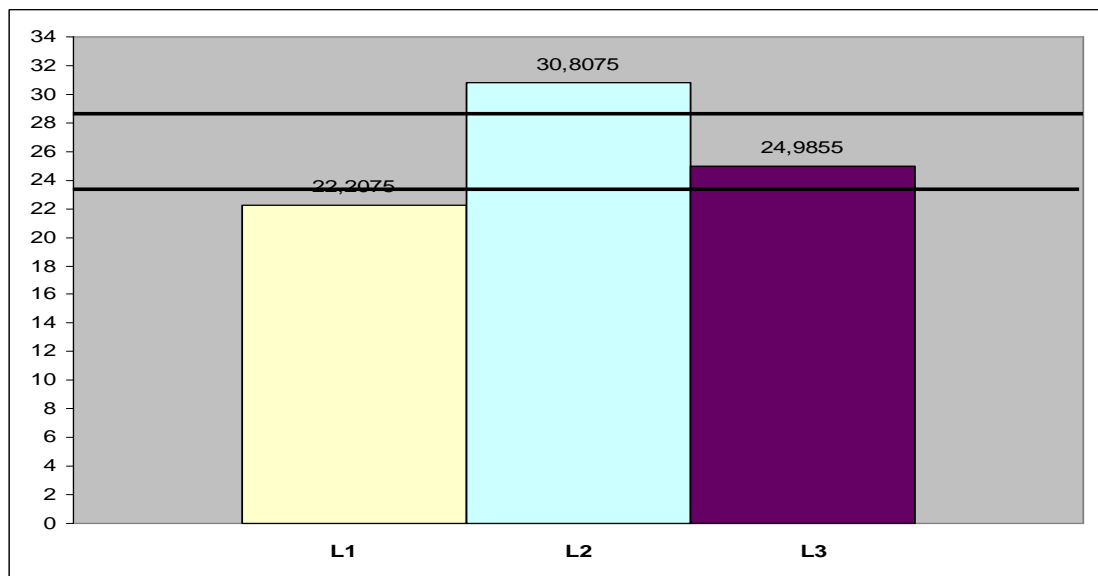
ERK 001/101 keskuksessa on vinokuormitusta. 2. vaiheen kuormitus on yli suositusrajan ja 1. vaiheen kuormitus on rajan alapuolella (kuva 14). Suurin kuormitus oli 2. vaiheella (30,8 A) ja pienin 1. vaiheella (22,2 A). Kuormitus ero näiden vaiheiden kesken oli 8,6 ampeeria. Kovin suuria virtoja ERK 001/101 keskuksessa ei mene eikä vinokuormitus ole määrällisesti kovin suuri, mutta silti on suositeltavaa, että kuormituksia tasataan 1. ja 2. vaiheen kesken.

KUVA 14. E-rakennuksen ERK 001/ERK 101 keskuksen vinokuormitus 10 % suositusrajoineen.

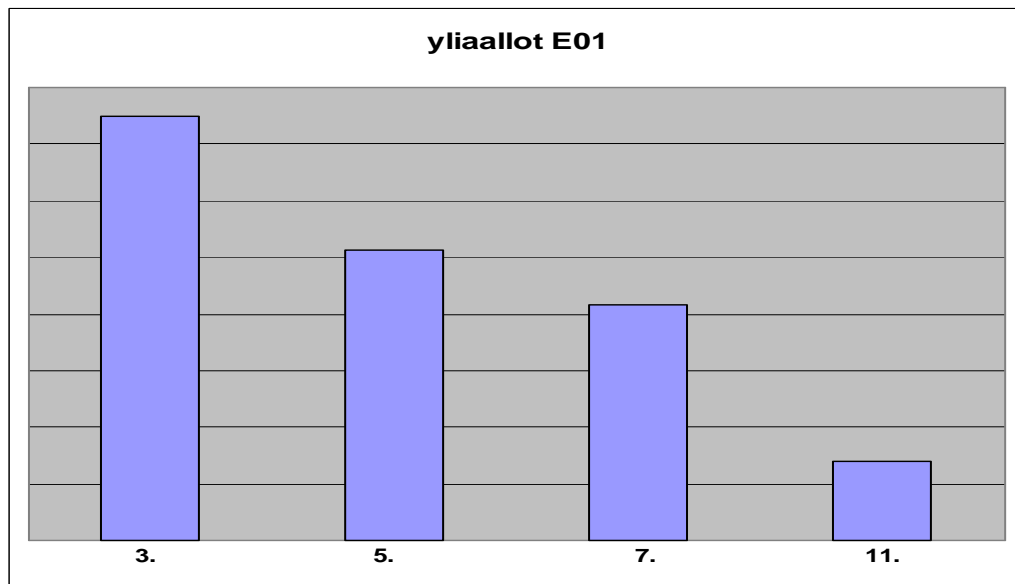
Kuvassa 15 on ERK 001/101 keskuksen yliaalto jakauma. Kuten kuvasta näkee, on 3. yliaaltoa eniten. Toiseksi eniten on 5. yliaaltoa. Kolmatta yliaaltoa keskukseseen aiheuttaa eniten luultavimmin vinokuormitus sekä tietokoneet. Määrällisesti yliaaltovirtoja on sen verran paljon, että on suositeltavaa asentaa yliaaltosuodatin. Tietokoneiden häiriöt voivat johtua suuresta yliaalto määrästä.

KUVA 15. E-rakennuksen ERK 001/ERK 101 keskuksen yliaallot.

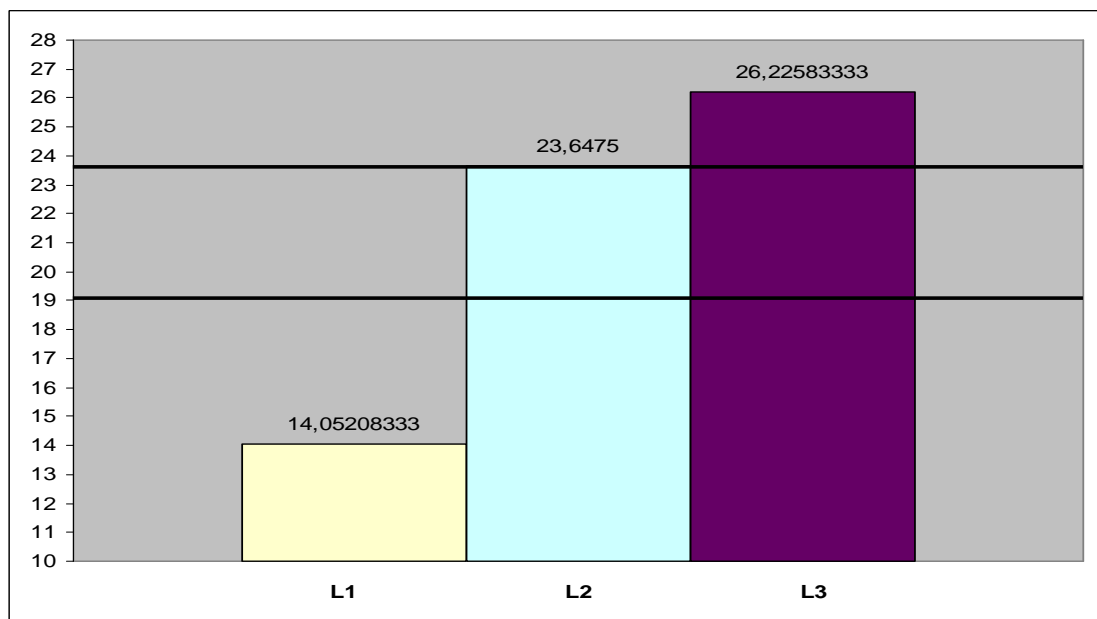
ERK 201/302 keskuksessa kuormitettiin eniten 3. vaihetta (keskimäärin 26,22 A) ja vähiten 1. vaihetta (14,05 A), kuten kuvasta 17 näkee. Vinokuormitusta oli paljon. 3. vaiheen kuormitus oli yli suositusrajan ja 1. vaiheen kuormitus reilusti alle rajan. Näiden vaiheiden keskimääräinen kuormitus ero oli 12,17 ampeeria. Vinokuormitus aiheuttaa virtaa nollajohtimeen, kuten liitteestä 6 näkee. Vinokuormitusta pitäisi tasata. Vinokuormitus aiheuttaa myös 3. yliaaltoa.

KUVA 17. E-rakennuksen ERK 201/ERK 302 keskuksen vinokuormitus 10 % suositusrajoineen.

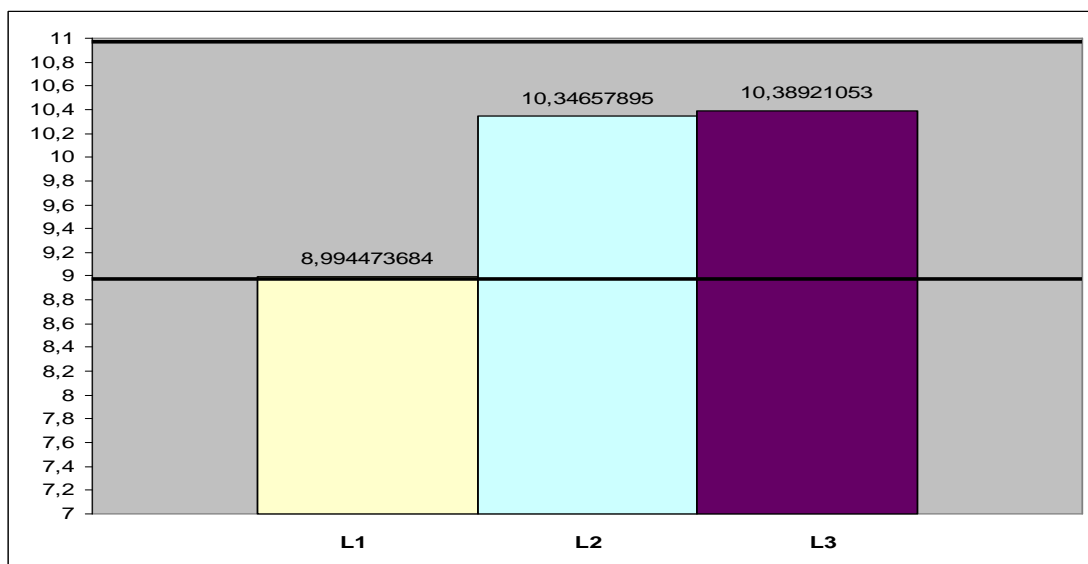
Suurin kuormitus ERK 401 keskuksessa oli 3. vaiheella. Toisen vaiheen kuormitus oli hyvin lähellä 3. vaiheen kuormitusta, kuten kuva 20 esittää. Vinokuormitusta oli 1. vaiheen osalta, joka on hyvin lähellä suositusrajaa (kuva 20). Eroa 1. ja 3. vaiheen kuormituksissa oli kuitenkin vain 1,39 ampeeria, joten suurta haittaa tästä ei luultavasti ole.

KUVA 20. E-rakennuksen ERK 401 keskuksen vinokuormitus 10 % suositusrajoineen.

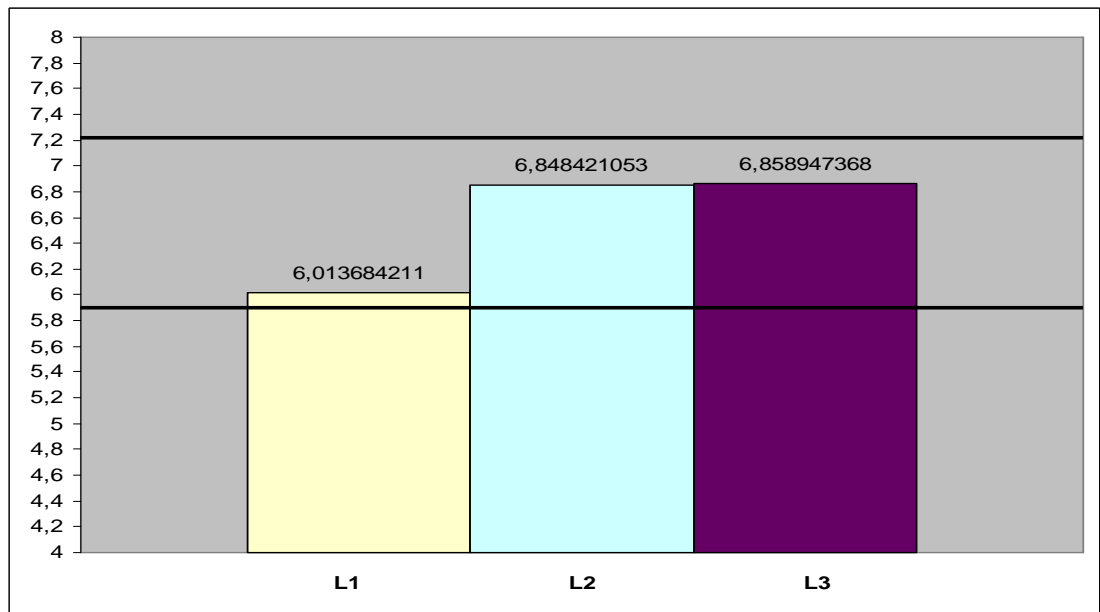
Keskuksessa 2. ja 3. vaiheen kuormitukset olivat hyvin lähelle saman suuruisia ja 1. vaiheen kuormitus hieman pienempi. Vinokuormitus oli vähäistä, kuten kuvassa 22 näkyy. Vinokuormituksen osalta ei ole korjattavaa.

KUVA 22. E-rakennuksen ERK 002 keskuksen vinokuormitus 10 % suositusrajoineen.

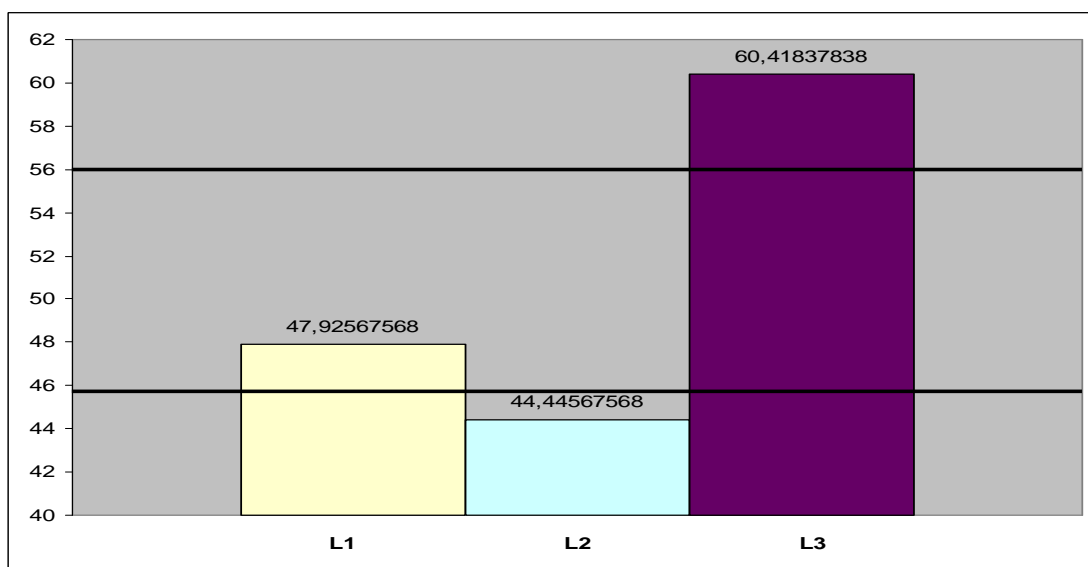
Kirjastossa oli huomattavissa reilua vinokuormitusta. 3. vaihe oli eniten kuormitettu (60,41 A) ja 2. vaihe vähiten (44,44 A), kuten kuvasta 24 näkee. Eroa näiden vaiheiden kuormituksilla oli 15,97 ampeeria. Kolmas vaihe oli koko ajan selvästi eniten kuormitettu (liite 9). Vinokuormitusta oli yönkin aikana hyvin paljon, mikä näkyy myös nollajohtimen virran suuruutena (liite 9). Kuormitusten tasaaminen on suositeltavaa.

KUVA 24. Kirjaston vinokuormitus 10 % suositusrajoineen.

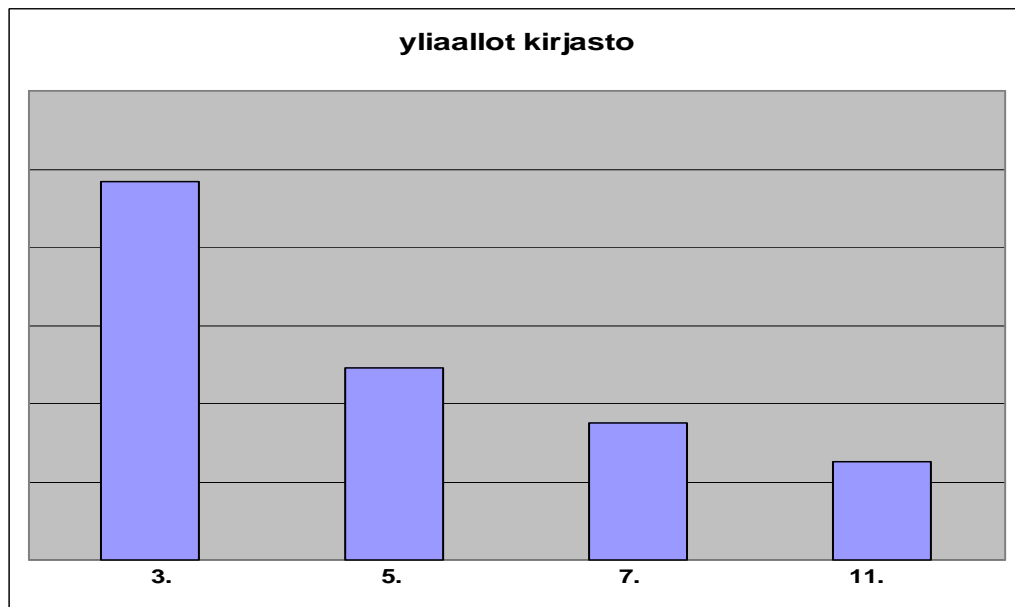
Kirjaston keskuksessa oli eniten 3. yliaaltoa, mikä olikin odotettavaa. Kolmatta yliaaltoa kirjastossa aiheuttaa muun muassa tietokoneet. Liitteestä 9 voi havaita, että 3. yliaaltovirran määrä tippuu huomattavasti illalla, koska tietokoneet ovat suljettuina. Muita yliaaltoja aiheutuu muun muassa kirjaston ilmastointi laitteista. Viidettä ja seitsemättä yliaaltoa on runsaasti myös yön aikaan (liite 9). Yliaaltovirtojen määrät ovat sen verran suuria, että on melkein suositeltavaa suodattaa niitä.

KUVA 25. Kirjaston yliaallot.

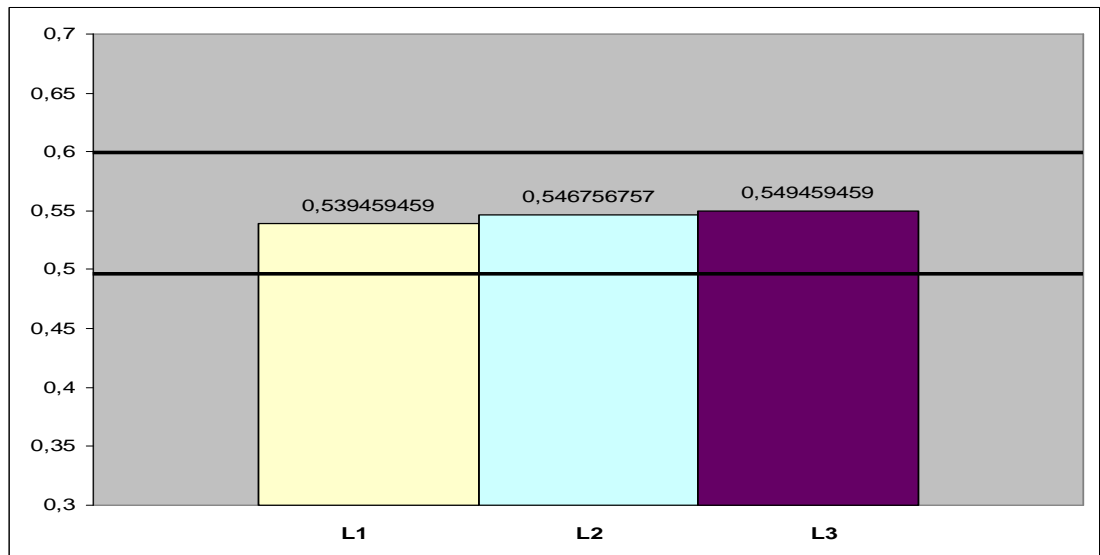
Kuten kuvssa 29 näkyy, suurin kuormitus sähköpääkeskuksess oli 3. vaiheella (0,54 kA) ja pienin 1. vaiheella (0,53 kA). Vinokuormitusta näin ollen ei siis juurikaan ollut. Vaikka muissa keskuksissa oli vinokuormituksia, niin pääkeskuksella ne tasaantuivat. Näin ollen myöskään keskusta syöttävää muuntajaa ei vinokuormitettu.

KUVA 29. Sähköpääkeskuksen vinokuormitus 10 % suositusrajoineen.

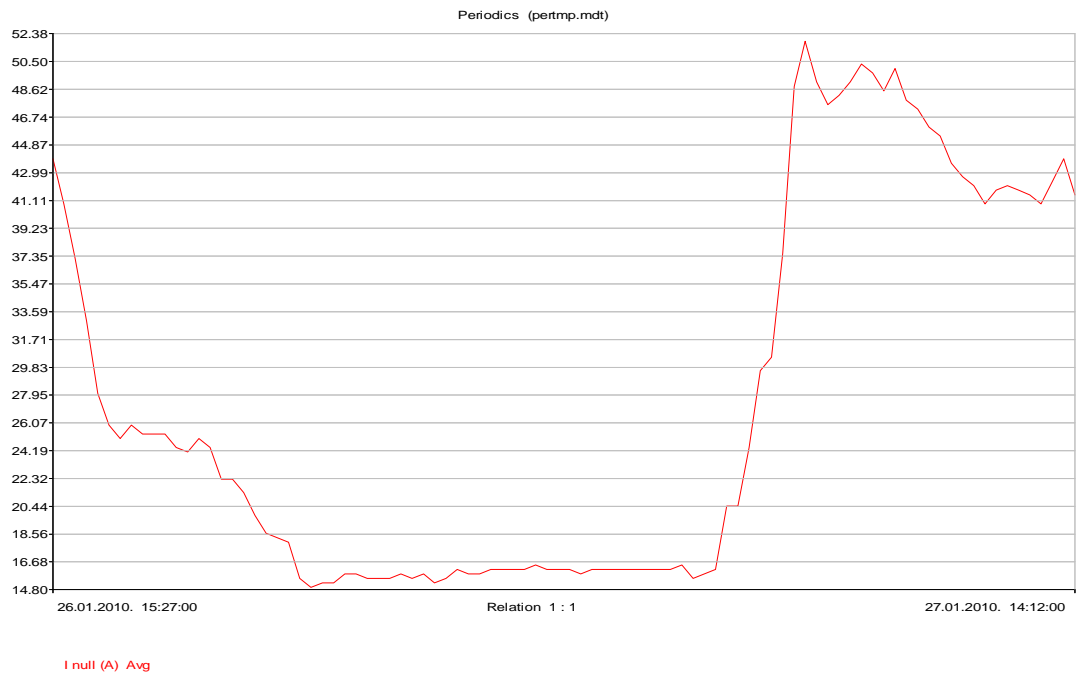
Nollajohtimen virta oli korkeimmillaan 50,34 ampeeria (klo 9.27, katso liite 1). Mittauksien aikana nollajohtimen virta oli keskimäärin 43,57 ampeeria. Suurin nollajohtimen virta arvo oli samaan aikaan kuin suurin vinokuormitus ja suurin 3. yliaallon arvo. Tämä johtuu siitä, että nämä kummatkin aiheuttavat virtaa nollajohtimeen. Virta nollajohtimessa ei kuitenkaan noussut niin suureksi, että siitä olisi haittaa johtimelle.

A-rakennusken LNKIN nollajohtimen virta.

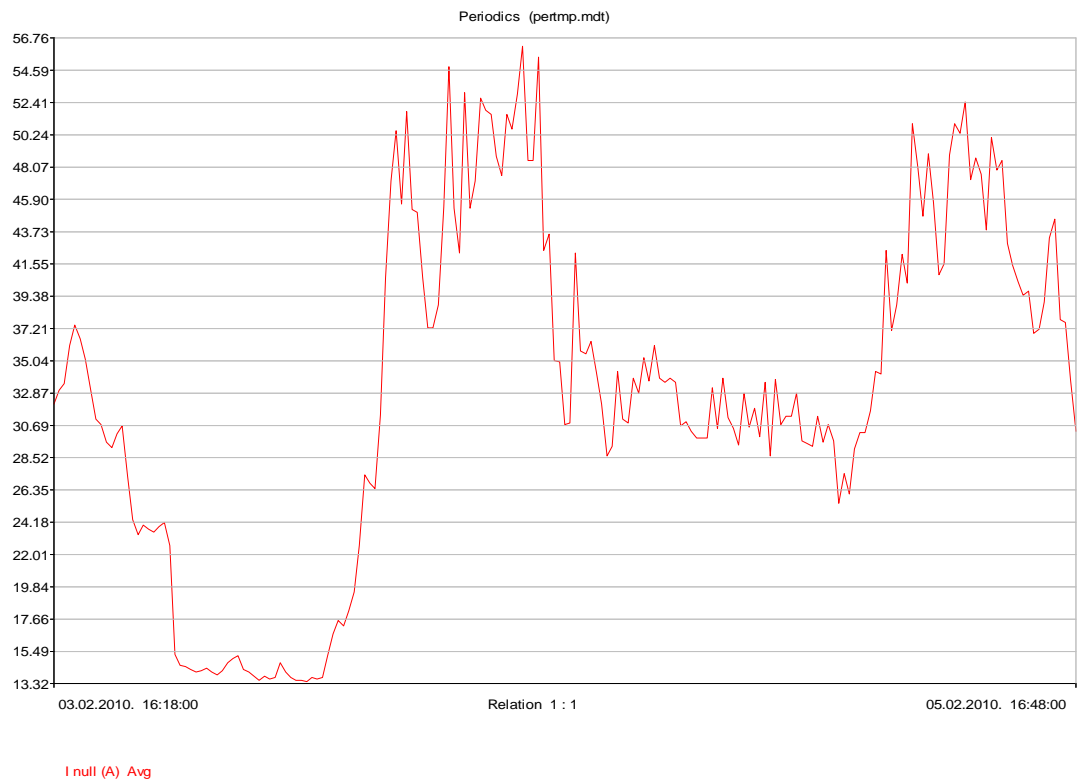
Nollajohtimessa D-rakennuksessa kulki keskimäärin 44,93 ampeeria virtaa. Suurimmillaan virta nollajohtimessa oli 54,82 ampeeria (katso liite 4). Vinokuormituksen ja 3. yliaaltojen suuruus aiheuttavat virran nollajohtimeen. Vaikka virta onkin kohtuullisen suuri, niin se ei vielä aiheuta liiallista kuumenemista nollajohtimessa.

D-rakennuksen nollajohtimen virta.

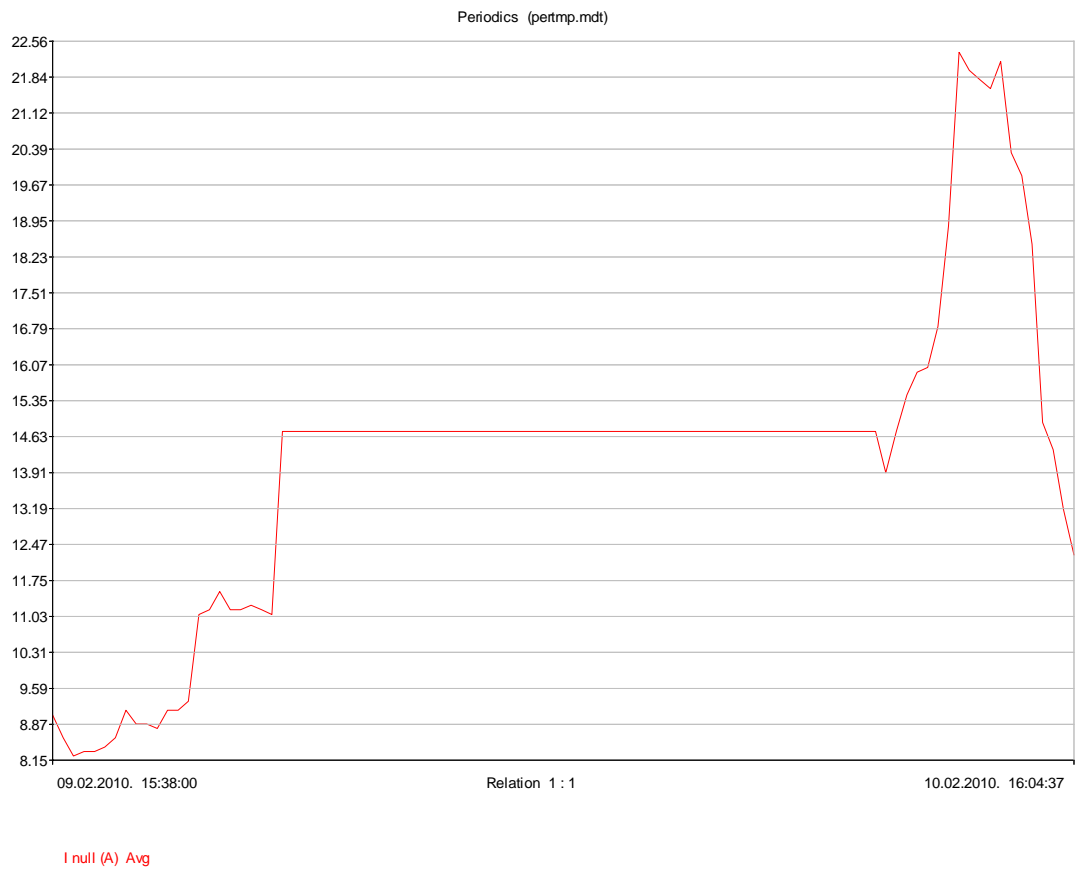
ERK 001/101 keskuksen nollajohtimen virta oli keskimäärin 17,48 ampeeria ja suurimmillaan 22,33 ampeeria (liite 5). Nollajohtimen kuormitettavuus riittää eikä se aiheuta suurempaa vaaraa. Nollajohtimen virta oli kuitenkin hyvin korkea verrattuna vaihejohtimien virtoihin. Pienin keskimääräinen kuormitus oli 1. vaiheella (22,2 A). Nollajohtimessa oli siis keskimääräisesti vain 4,72 ampeeria vähemmän virtaa kuin 1. vaiheen johtimessa. Tämä johtunee suuresta vinokuormasta ja 3. yliaaltovirtojen määrästä. Asia olisi syytä korjata.

E-rakennuksen alakerran ja 1.kerroksen nollajohtimen virta.
